Neue Messgeräte für die Qualitätsprüfung von Solarmodulen im Photovoltaiklabor der BFH in Burgdorf

Das Photovoltaiklabor der BFH in Burgdorf verfügt seit diesem Jahr über einen neuen Solarmodul-Flasher und ein neues Solarmodul-Elektrolumineszenz-Messgerät.

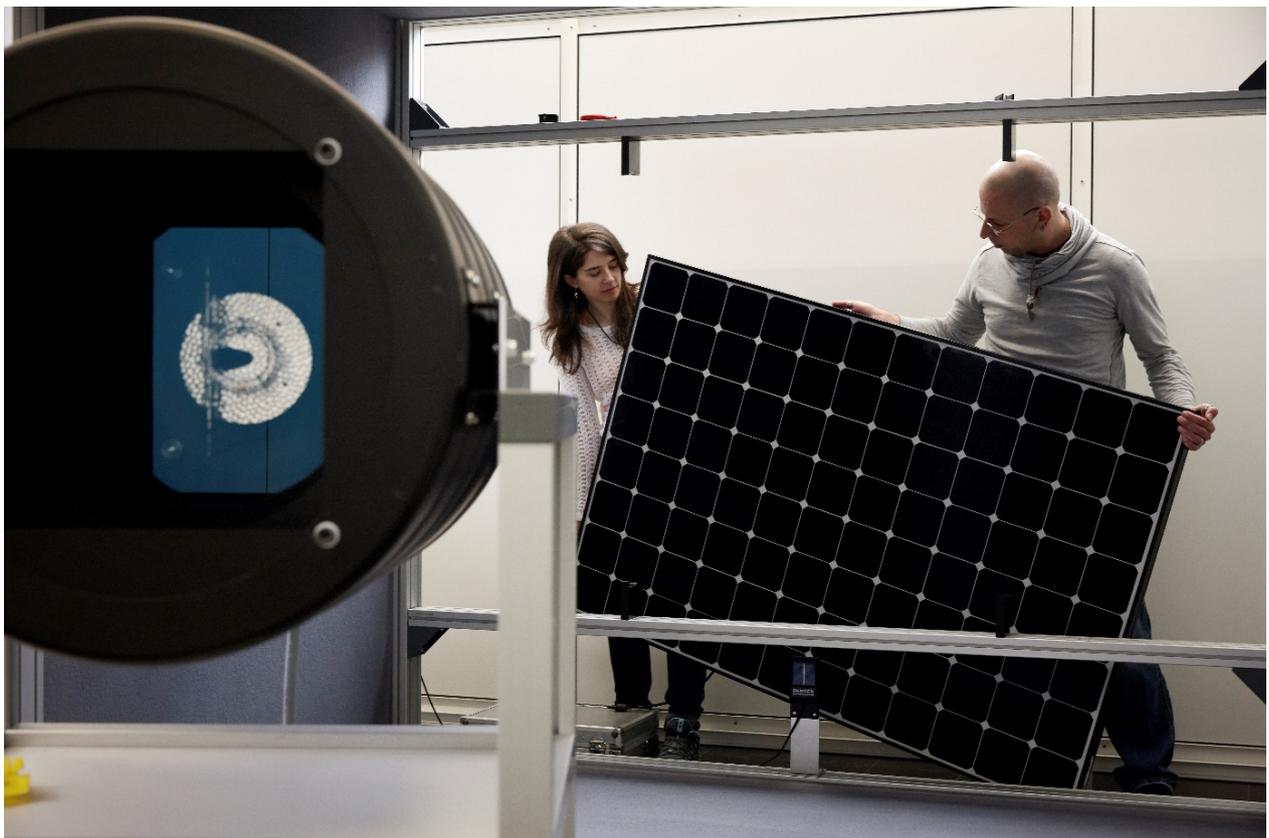
Solarmodul-Flasher

Mit dem Solarmodul-Flasher lassen sich Strom-Spannungs-Kennlinien von kristallinen Solarmodulen nach Standardtestbedingungen (STC) erfassen. Das Messverfahren entspricht den Vorgaben der IEC-Norm 60904-9, die auch Solarmodul-Hersteller für die Abschlussprüfung ihrer Produkte anwenden. Mit dem Solar-Elektrolumineszenz-Messgerät können Schäden wie Mikrorisse und Brüche an Siliziumzellen in Solarmodulen sichtbar gemacht werden. Dank der neuen Messinfrastruktur können nun Untersuchungen hinsichtlich der Leistungsdegradation durch Alterung und potentialinduzierte Degradation (PID) sowie mechanische Beschädigungen – bedingt durch Transport, Betreten und Hagelschlag – an Solarmodulen durchgeführt werden. Die Messgeräte werden für Praktika, Bachelor- und Master-Thesen sowie für externe Drittaufträge genutzt. Aktuell wird die Akkreditierung der Messinfrastruktur zum Zweck der Qualitätsgewährleistung gegenüber Kunden durchgeführt.

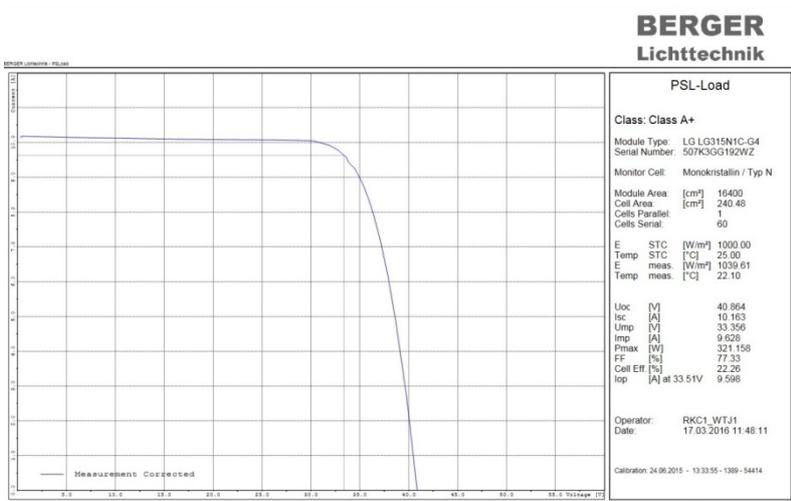
Strom-Spannungs-Kennlinie eines Solarmoduls gemessen mit dem neuen Solarmodul-Flasher.

Gemäss Herstellerangaben verfügt das Solarmodul über eine Nominalleistung von 315 Wp. Mit dem Flasher wurde eine effektive Leistung von 321 Wp ermittelt.

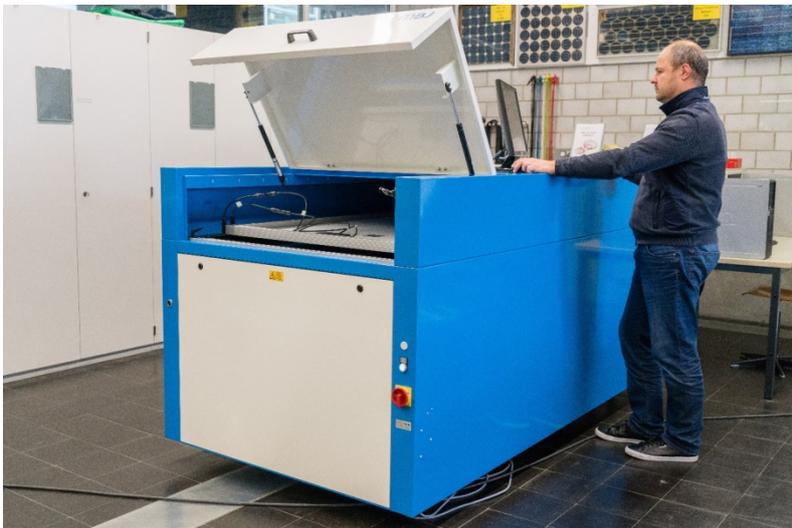
Solarmodul-Elektrolumineszenz-Messgerät

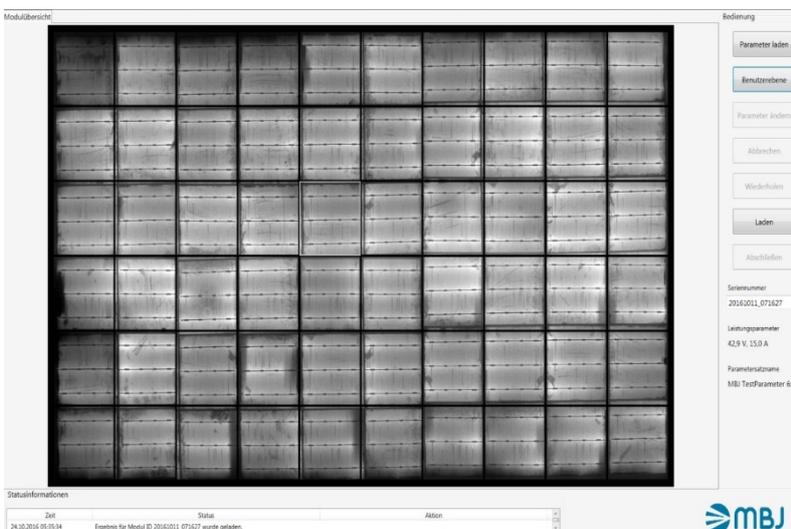
Elektrolumineszenz-Messung eines Solarmoduls zur Ermittlung von Schäden an den Siliziumzellen.

An einigen Zellen sind Brüche mit bereits elektrisch isolierten Bereichen sowie Mikrorisse zu erkennen.
