Forum Leitungswasser
Alles rund um die Leckage-
Prävention

Defekte Silikonfugen
**Wenn über Jahre unbemerkt Wasser ein-
sickert, kann es teuer werden. Dr. Georg
Scholzen erklärt was passiert und warum
Prävention so wichtig ist**
Seite 3

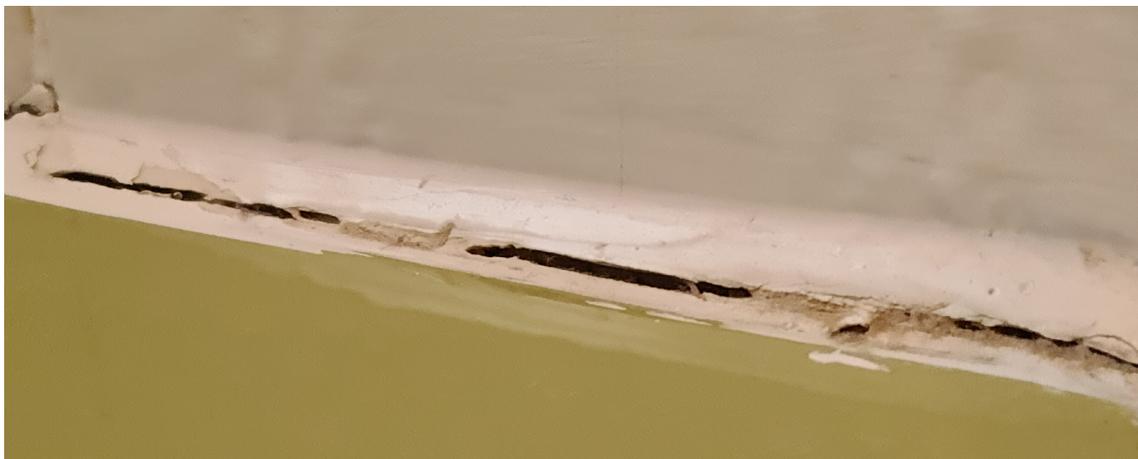
Das sieht nicht gut aus. Die Silikonmasse hat sich von dem Rand der Duschwanne gelöst und beim Duschen kann das Wasser leicht durch den Spalt unter die Wanne sickern. Foto: gw Wohnungswirtschaft heute

Diese Kosten können durch das Gerichtsurteil nicht mehr auf den Versicherer abgewälzt werden. Daher ist es umso wichtiger und notwendig, eine wiederkehrende Überprüfung der Fugen vorzunehmen, um Schäden frühzeitig feststellen zu können. Eine regelmäßige Überprüfung und Erneuerung von (Silikon-)Fugen ist daher sinnvoll und nicht sehr aufwändig. Dies wäre ein praktikabler Ansatz zur Schadenverhütung.

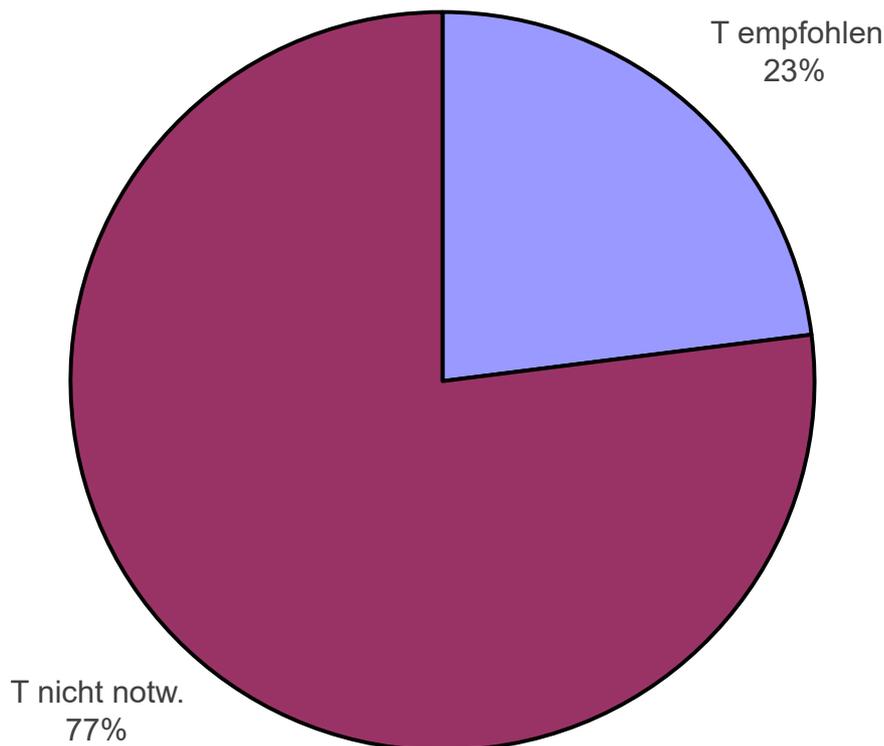
Schaubild 1: Kategorie Trocknung (T)

Es zeigte sich, dass der Anteil der Trocknung über alle Monate in etwa vergleichbar ist. Es gab keine Ausreißer. Damit kann davon ausgegangen werden, dass bei einem Wohngebäude durchschnittlich in $\frac{1}{4}$ - $\frac{1}{5}$ der Fälle die Leitungswasserschäden getrocknet werden müssen. Dies bedeutet allerdings auch, dass in den meisten Fällen eine Trocknung nicht notwendig war.

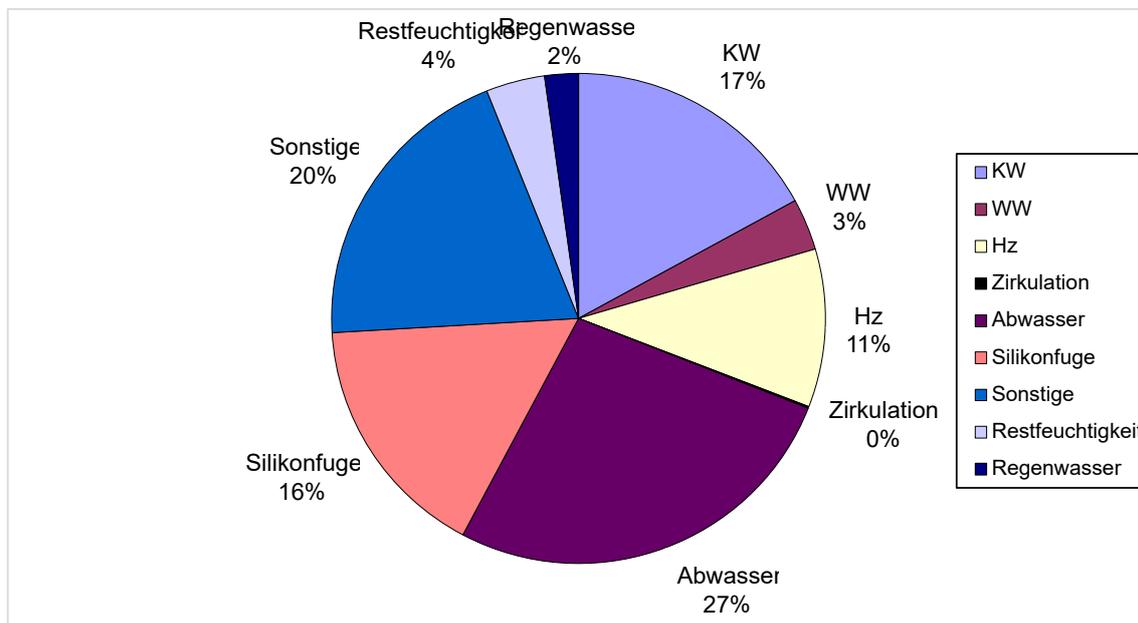
Schaubild 2: Kategorie Schadenursache nach Leitungsart
(Datengrundlage: 2526 gemeldete Leitungswasserschäden von 01/2010 – 11/2016)

Als Ergebnis kann festgehalten werden: Die vier häufigsten Schadenursachen für die untersuchten Leitungswasserschäden sind die Trinkwasserinstallation Kaltwasser, Heizungsleitungen, Abwasser und defekte Fliesen-/Silikonfugen.

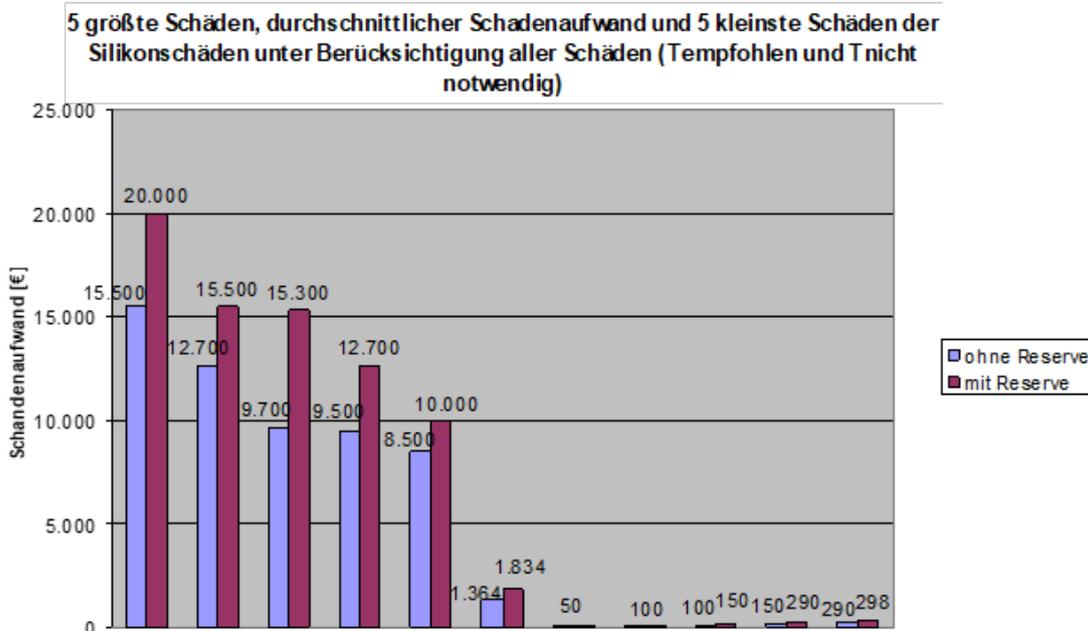
Die Grafik zeigt sehr anschaulich, wie sich der Schadenaufwand von defekten Fugen-/Silikonfugen verteilt. Es gibt eine große Anzahl von Schäden mit geringem Schadenaufwand, der unter 500 Euro liegt. Dagegen sind vereinzelt Großschäden zu verzeichnen, bei denen der Schadenaufwand 10.000 Euro und höher beträgt. Dementsprechend ist der durchschnittliche Aufwand mit 1834 Euro vergleichsweise gering. Allerdings kann der Schadenaufwand je nach den örtlichen Bedingungen weit über den durchschnittlichen Kosten für einen Leitungswasserschaden liegen. Zwei Beispiele verdeutlichen, warum der Schadenaufwand so hoch sein kann.

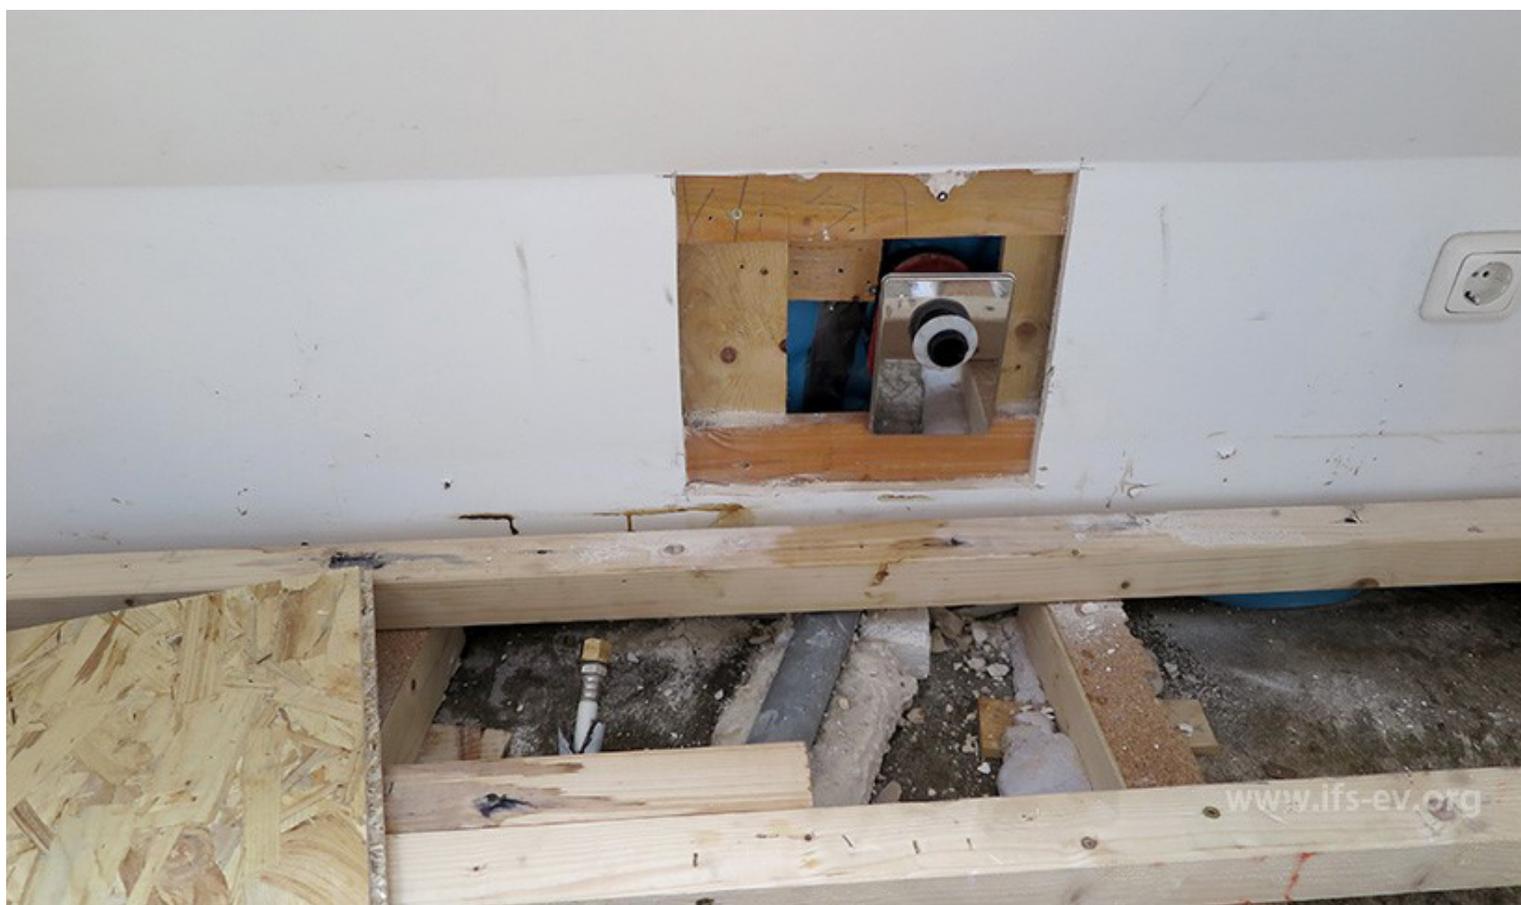
Die Anschlussleitungen für den Geschirrspüler verlaufen durch die Abseite. Foto: www.ifs-ev.org.

Bei der Laboruntersuchung der betroffenen Komponenten fand der mit diesem Fall beauftragte Gutachter Risse im Anschlussstutzen aus glasfaserverstärktem Kunststoff. Sie waren durch einen starken Druckanstieg von innen entstanden: Das klassische Bild eines Frostschadens. Zum Schadenzeitpunkt war die Heizungsanlage des Hauses funktionstüchtig und die betroffene Ferienwohnung beheizt. Allerdings hat die Beheizung nicht ausgereicht, um die Bauteile in der Abseite hinter der Leichtbauwand vor Frost zu schützen, obwohl sich der nächste Heizkörper nur ein paar Meter von der Leckagestelle entfernt befand.

Die Installation samt Geschirrspüler war rund zehn Jahre alt, und es waren nie Probleme aufgetreten. Vor der Schadenentdeckung hatte es jedoch ein paar Frostnächte mit Temperaturen von bis zu -15 °C gegeben, und vor diesen tiefen Werten war die Installation bei der gewohnten Heizkörpereinstellung nicht ausreichend geschützt.

Wenn sich im Umfeld einer Immobilie etwas ändert, müssen die Betriebsbedingungen gegebenenfalls angepasst werden, um Schäden zu verhindern. Während der intensiven Frostphase hätte die Heizung stärker aufgedreht werden müssen. Entsprechend heikel ist es, die Heizung einfach herunterzudrehen, um die Kosten zu senken. **Damit das Energiesparen am Ende nicht teuer wird, muss die Beheizung dem Zustand der Immobilie, der wasserführenden Installation und den Wetterbedingungen angepasst werden.** Eine pauschale Aussage zum frostsicheren Betrieb ist darum nicht möglich. Wichtig ist vor allem, die Schwachstellen zu kennen. Dabei hilft der IFS-Wintercheck, den jeder kostenfrei auf der Internetseite durchführen kann unter www.ifs-ev.org/wintercheck.

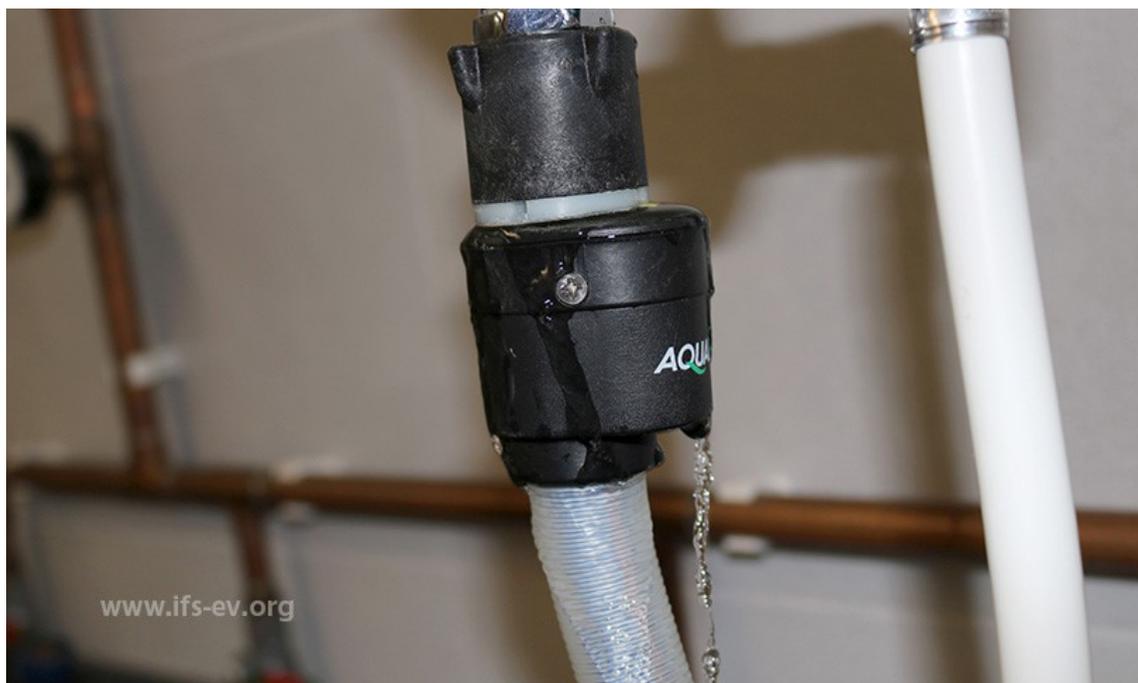
Der Geschirrspüleranschluss bei der Dichtigkeitsprüfung im IFS. Foto: www.ifs-ev.org.

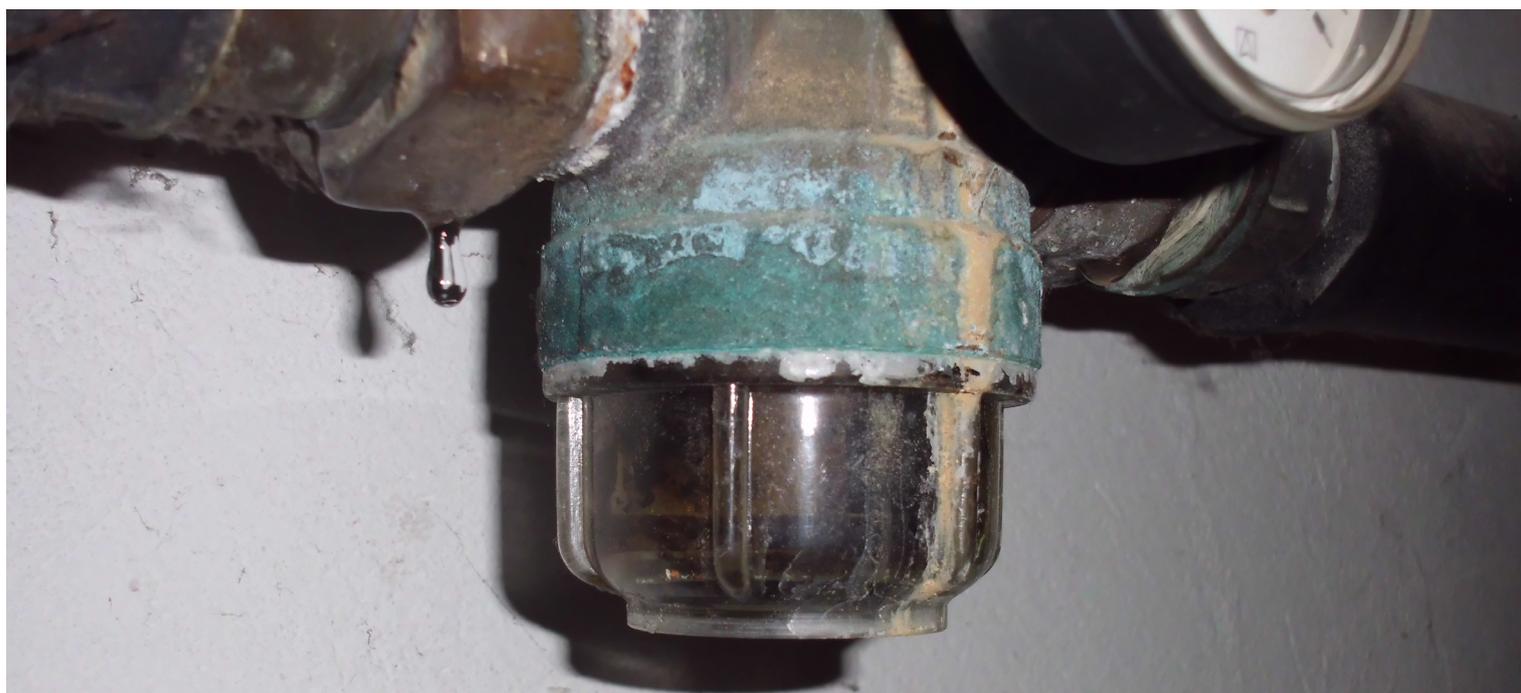
Häufige Situation oder Ausnahme? Bei genauer Betrachtung wird der Mangel an Inspektion und Wartung durch Korrosion, leichter Undichtigkeit und besonders durch einen verunreinigten Schmutzfänger Deutlich! Foto: Andreas Stillecke

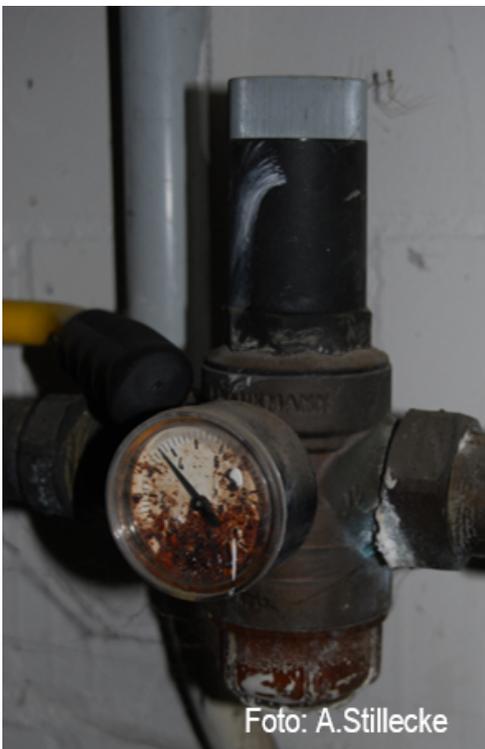
Ein solcher Druckminderer lässt auf eine nicht bestimmungsgemäß betriebene Trinkwasser-Installation schließen.

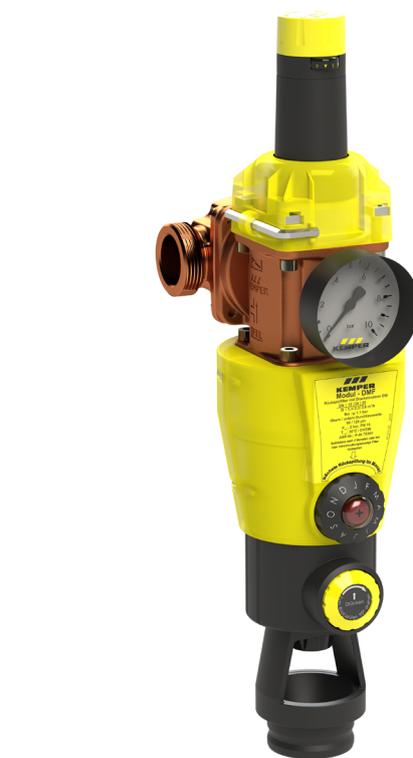
Eine Kombination aus Druckminderer und Filter sind oftmals eine gute Lösung und machen den bestimmungsgemäßen Betrieb leichter. Bei diesem Filter ist eine Verschmutzungsanzeige und eine Monateinstellung für die nächste Rückspülung integriert. Werkbild KEMPER

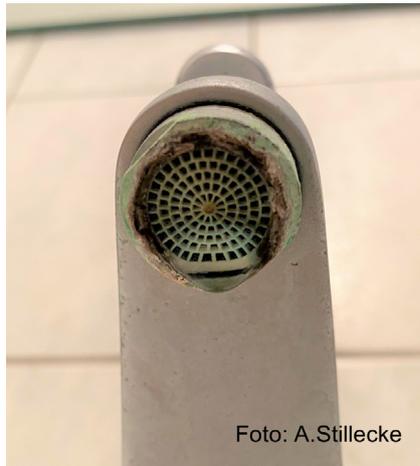
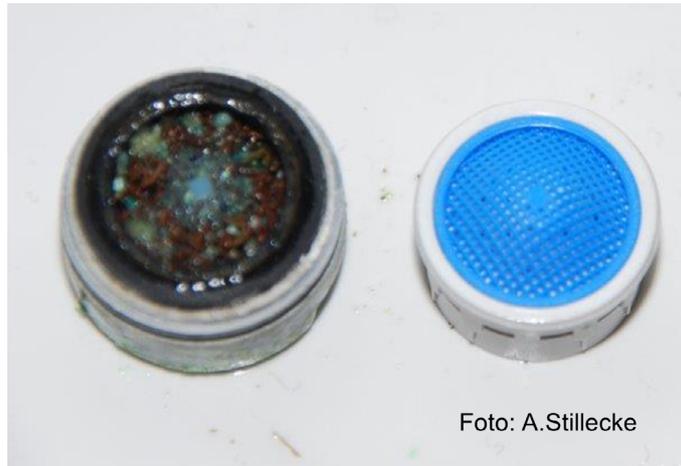
zellenabsperungen sowie für Eckventile und Wartungsabsperungen vor Apparaten. An den Entnahmearmaturen angekommen, lohnt sich ein Blick unter den Perlator. Hier sind oft unangenehme Überraschungen zu finden.

Links der ausgebaute Perlator der abgebildeten Armatur, rechts ein neuer Perlatoreinsatz zum Austausch

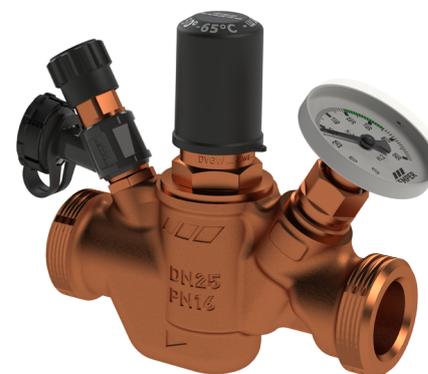
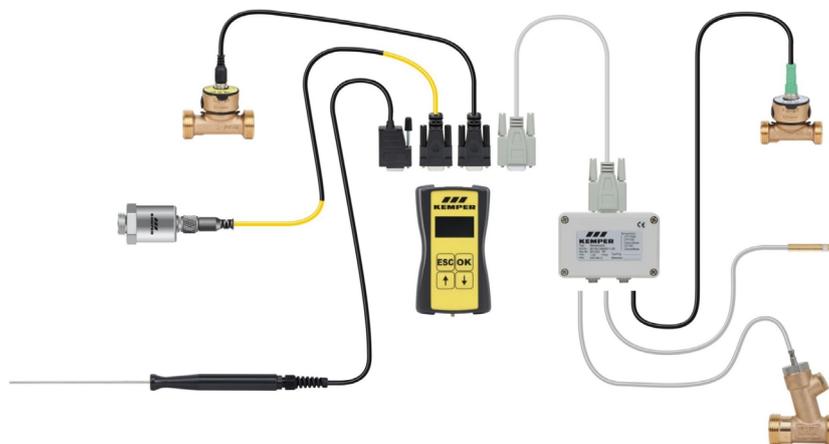
Links: Multitherm Zirkulationsregulierventil mit Zeigerthermometer Werkbilder: KEMPER, rechts: Control Handmessgerät als Datenlogger für Temperatur, Durchfluss und Druck

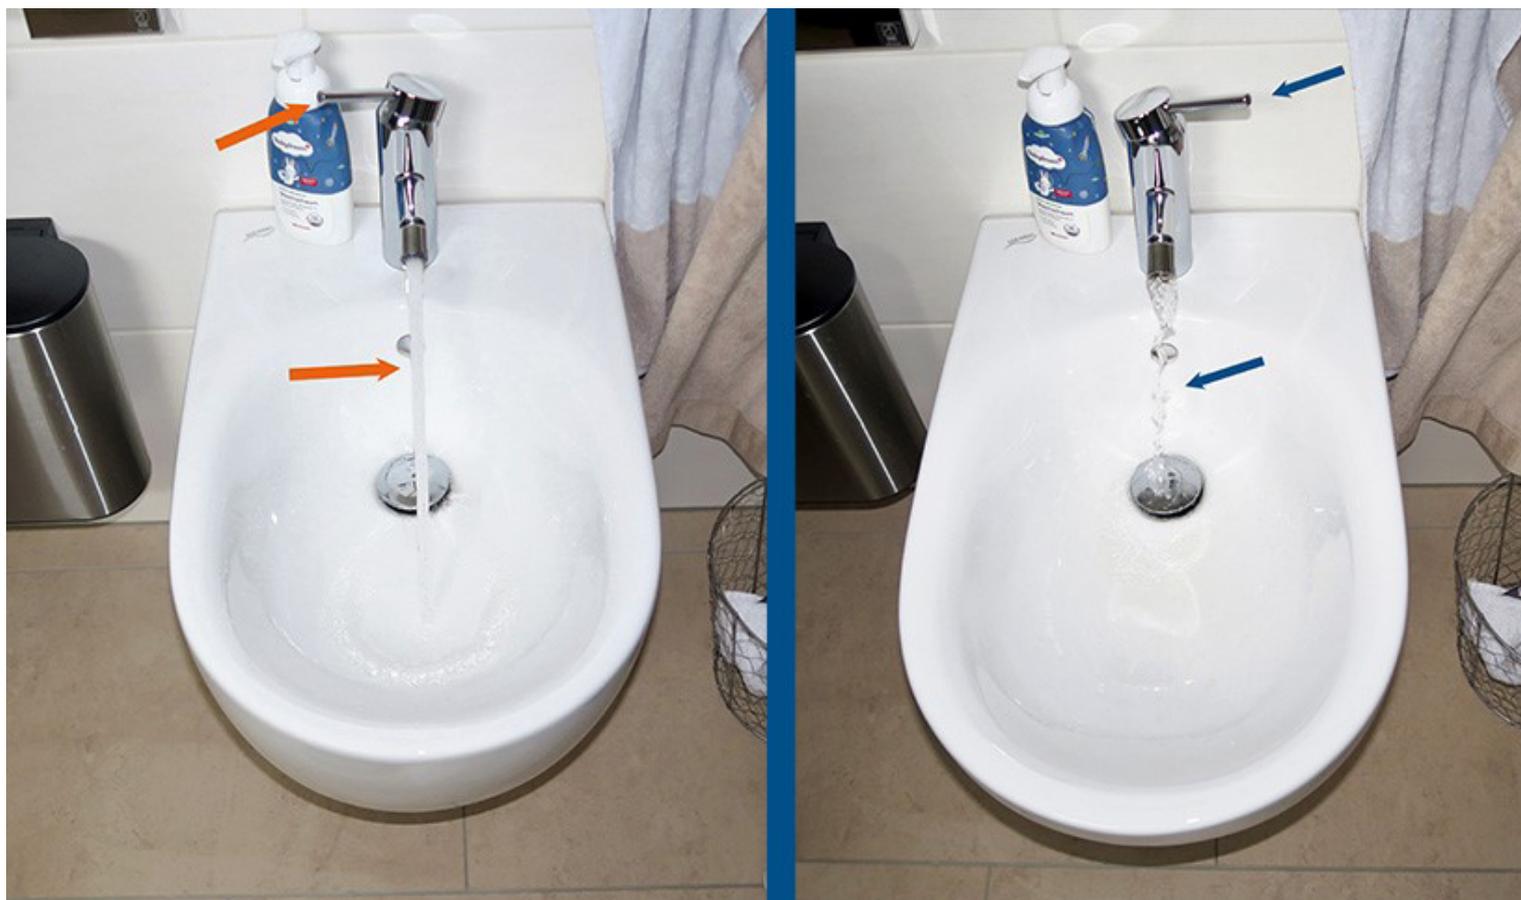
Die Aufnahmen rechts und in der Mitte zeigen das Bidet im Gäste-Bad. Bei der Entnahme von Kaltwasser (rechts) ist die maximale Entnahmerate erheblich reduziert, während sie bei Entnahme von Warmwasser (Mitte) in vollem Umfang zur Verfügung steht. Foto: www.ifs-ev.org.

Ein Beispiel: In einem neu gebauten Einfamilienhaus ist kurze Zeit nach dem Einzug das Wasser, das aus der entnommen wird, bräunlich verfärbt. Die Installationsfirma hat den Wasserversorger im Verdacht. Daraufhin lässt der Eigentümer hinter dem Hauswasseranschluss einen zusätzlichen Feinfilter installieren – was die Situation allerdings nicht ändert.

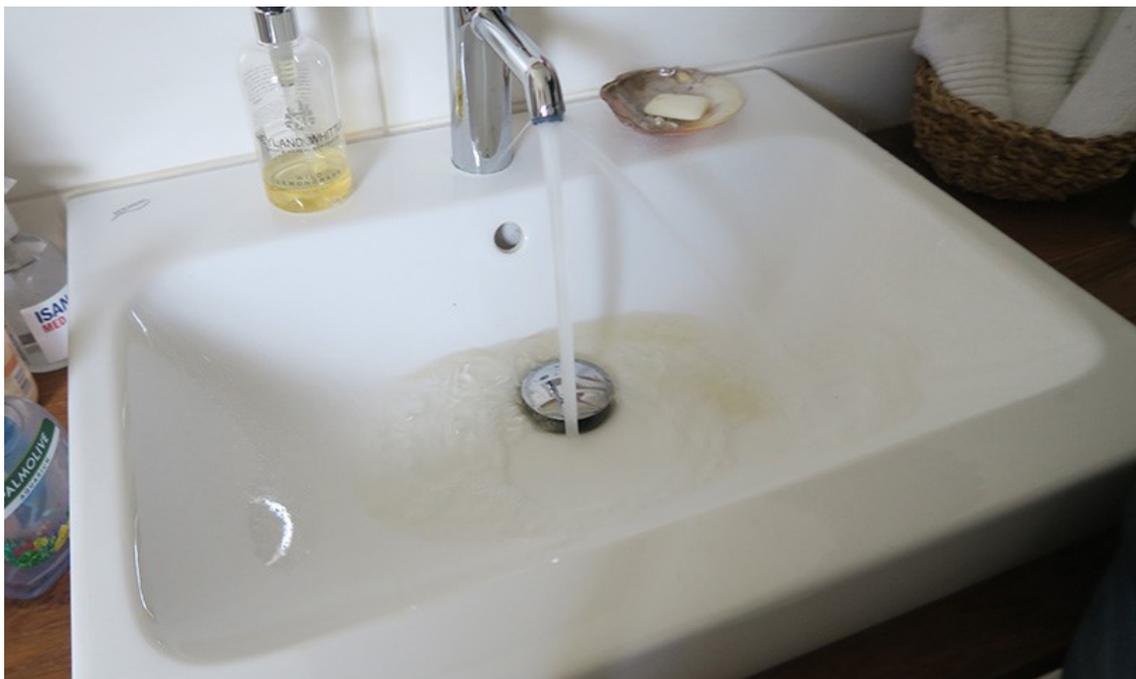
Eine IFS-Gutachterin asserviert an der Schadenstelle den betroffenen Abschnitt für eine Laboruntersuchung. **Ein Rohrstück ist im Gegensatz zu den anderen Komponenten korrodiert.** Die Elementanalyse im Elektronenmikroskop belegt, dass es sich um ein an der Außenseite verzinktes C-Stahlrohr handelt. Dieses Bauteil ist für Heizungsinstallationen geeignet, aber nicht für Trinkwasserinstallationen. Der Sauerstoff in

Auch an einer Waschtischarmatur im Badezimmer kommt bräunlich verfärbtes Wasser aus der Leitung.

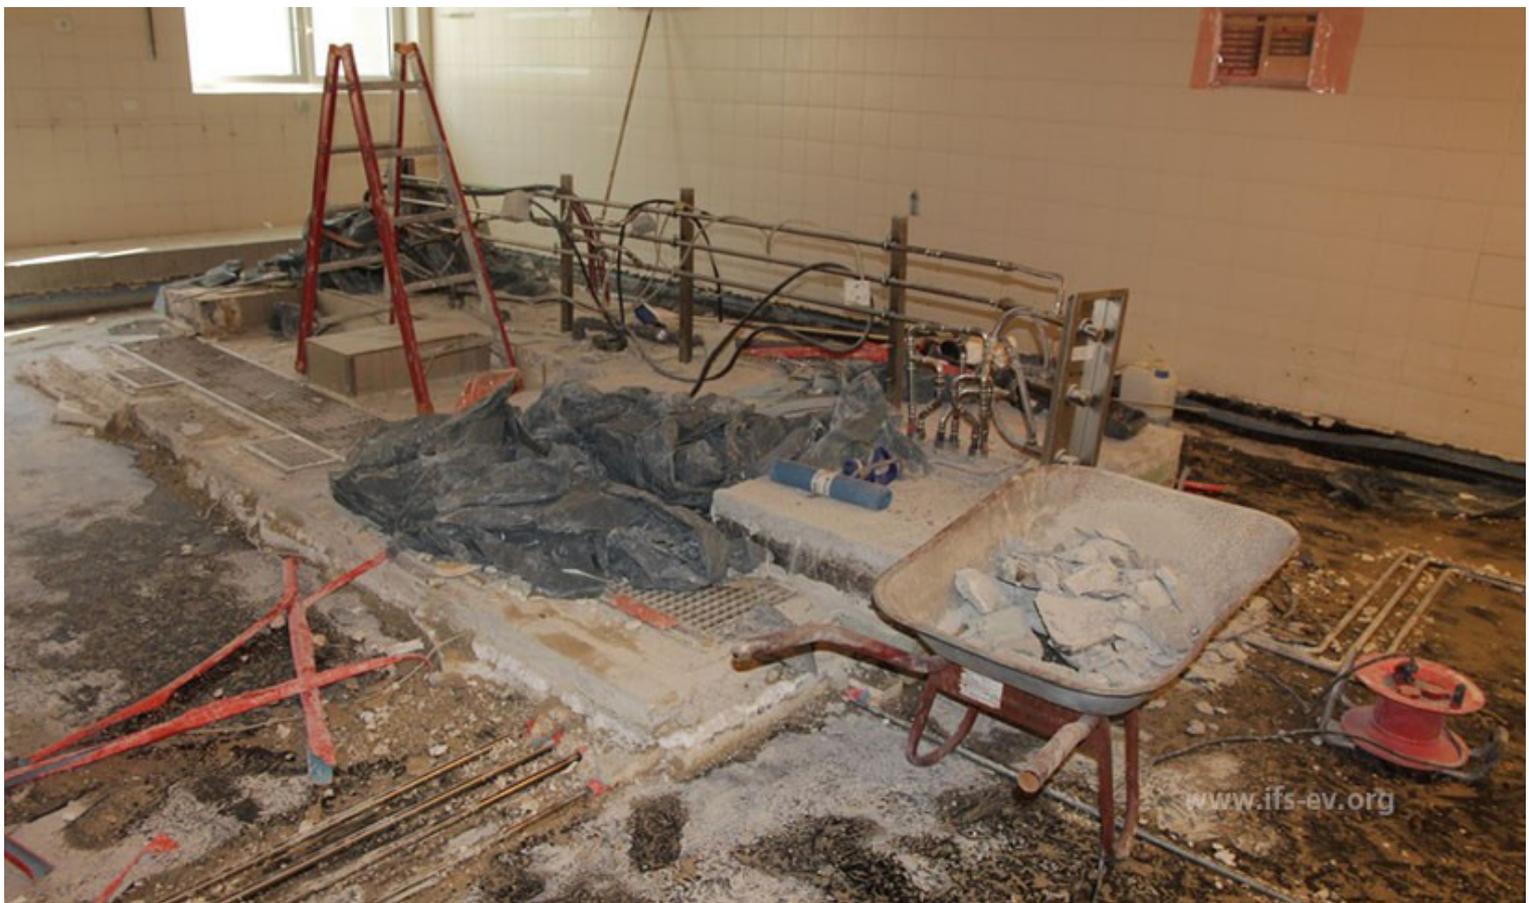
Die Küche und alle angrenzenden Bereiche wurden zurückgebaut. Foto: . www.ifs-ev.org.

Es half nichts – der gesamte Gebäudetrakt musste in eine Baustelle zurückversetzt werden: Am Boden wurden Fliesen, Estrich und Dämmung entfernt, Wände und Decken wurden geöffnet. Und in allen feuchten Bereichen fand man einzelne stark korrodierte Fittings vor, mit denen die Edelstahlleitungen verpresst worden waren. **Doch wie konnte es dazu kommen?**

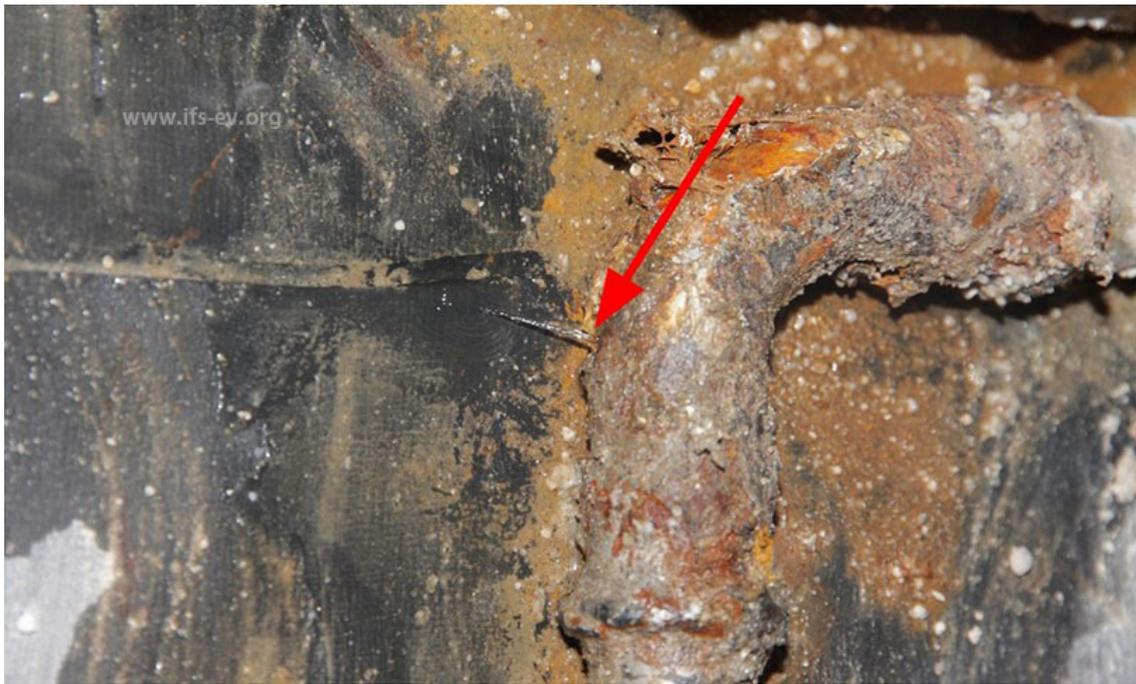
Korrodiertes Fitting mit Wasseraustritt (Pfeil) im geöffneten Bodenaufbau Foto: www.ifs-ev.org.

In dem Gebäude war die Anbindung der Heizkörper teilweise in C-Stahl ausgeführt worden. Für die Verwendung in diesem – sauerstoffarmen – System waren die rot markierten Fittings geeignet. Warum die Monteure sie an einigen Stellen auch in die Trinkwasserleitungen eingebaut hatten, war nicht nachzuvollziehen.

Um derartige Fehlgriffe zu vermeiden, hat der Systemhersteller eine eindeutige Kennzeichnung eingeführt. Seine Fittings sind mit sogenannten Pressindikatoren versehen, die dem Installateur nicht nur anzei-

gen, ob eine Verbindung bereits verpresst ist oder nicht. Darüber hinaus tragen sie eine eindeutige Farbmarkierung, die Materialverwechslungen verhindern soll: **Edelstahlfittings sind mit blauen, C-Stahlfittings mit roten Indikatoren versehen.**

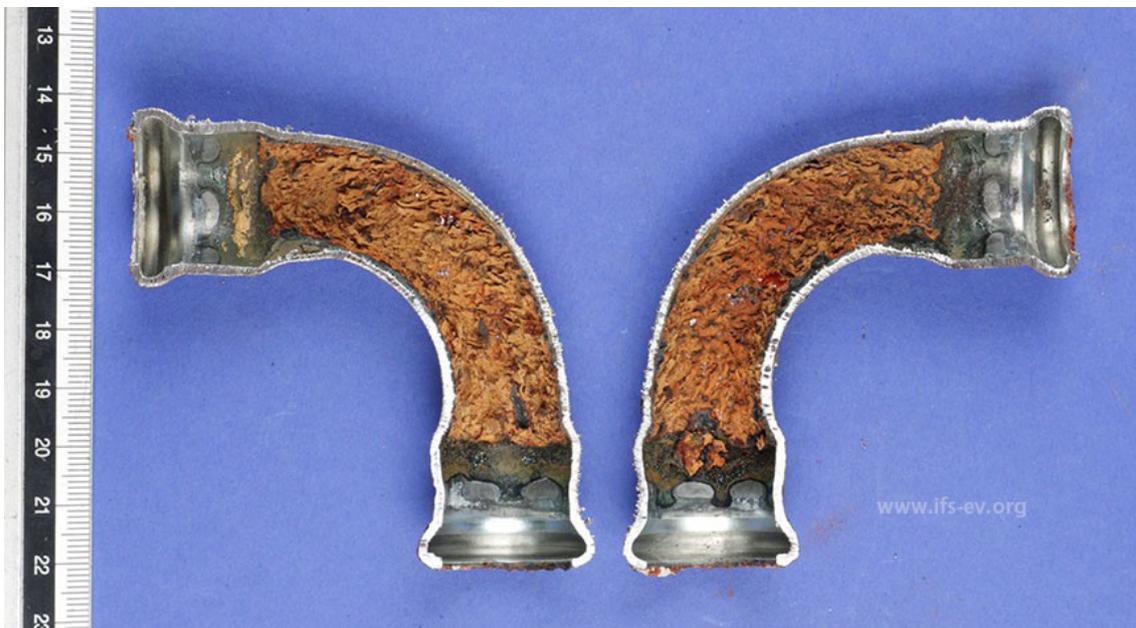
Das Fitting ist auch auf der Innenseite stark angegriffen. Foto: www.ifs-ev.org.

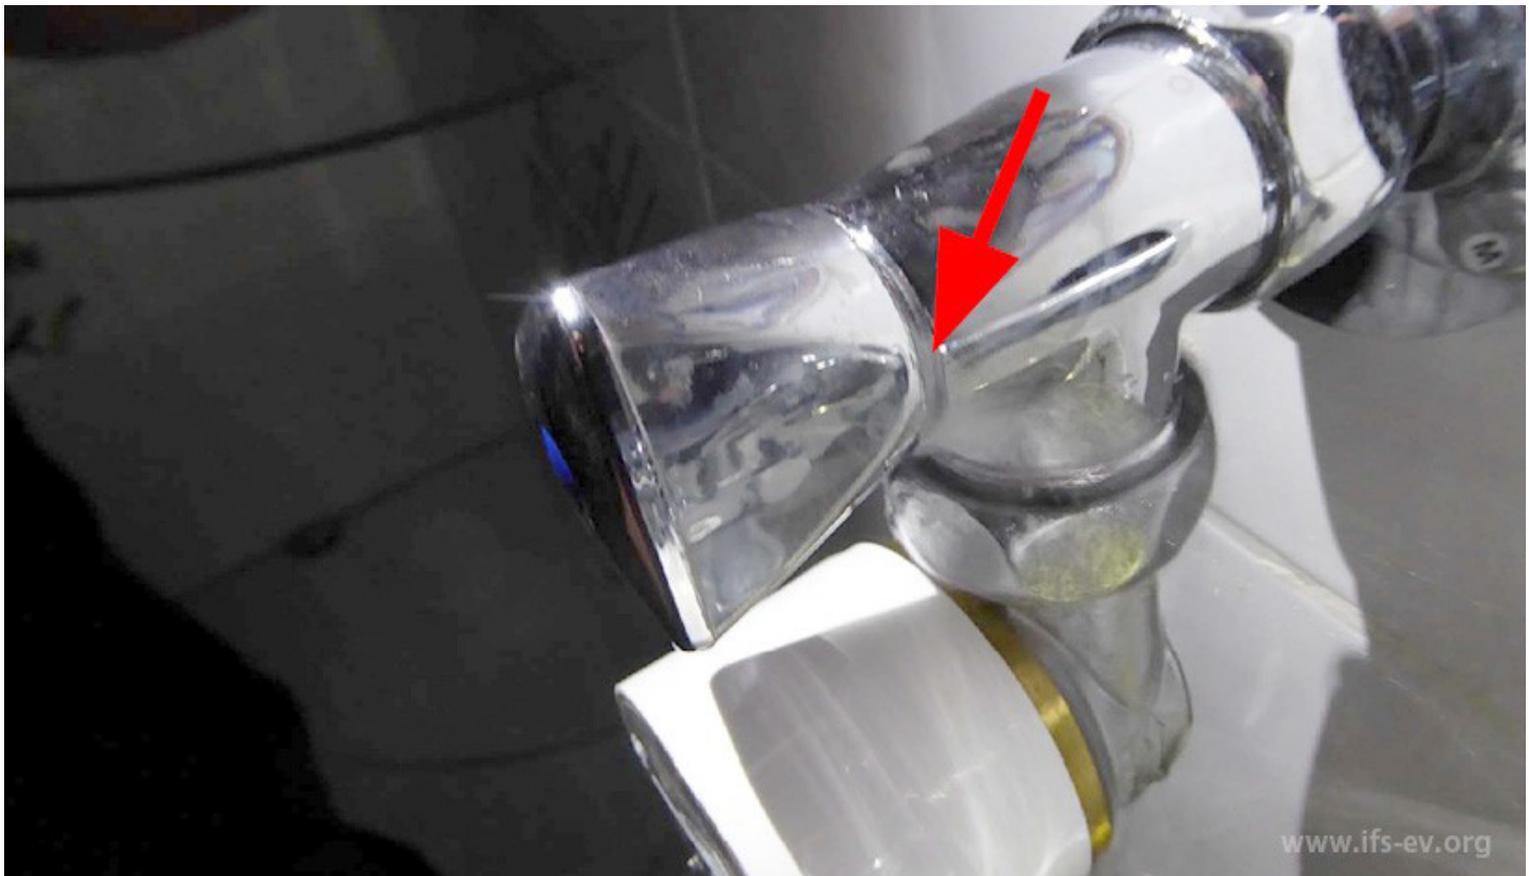
Im Einbauzustand trat das Wasser zwischen Ventilkopf und Gehäuse aus (Pfeil). Foto: www.ifs-ev.org.

Der Hausmeister bemerkte den Wasseraustritt im Keller. Die Wohnung im fünften OG stand zu dieser Zeit leer, so dass das Wasser unbemerkt durch einen Kabelschacht bis in den Keller gelangen konnte. Nach dem Öffnen der Wohnung fand er das gleiche Bild wie beim ersten Schaden: Ein Ventilkopfstück einer Armatur war gebrochen und das Wasser trat aus der Gewindeverbindung zum Gehäuse aus.

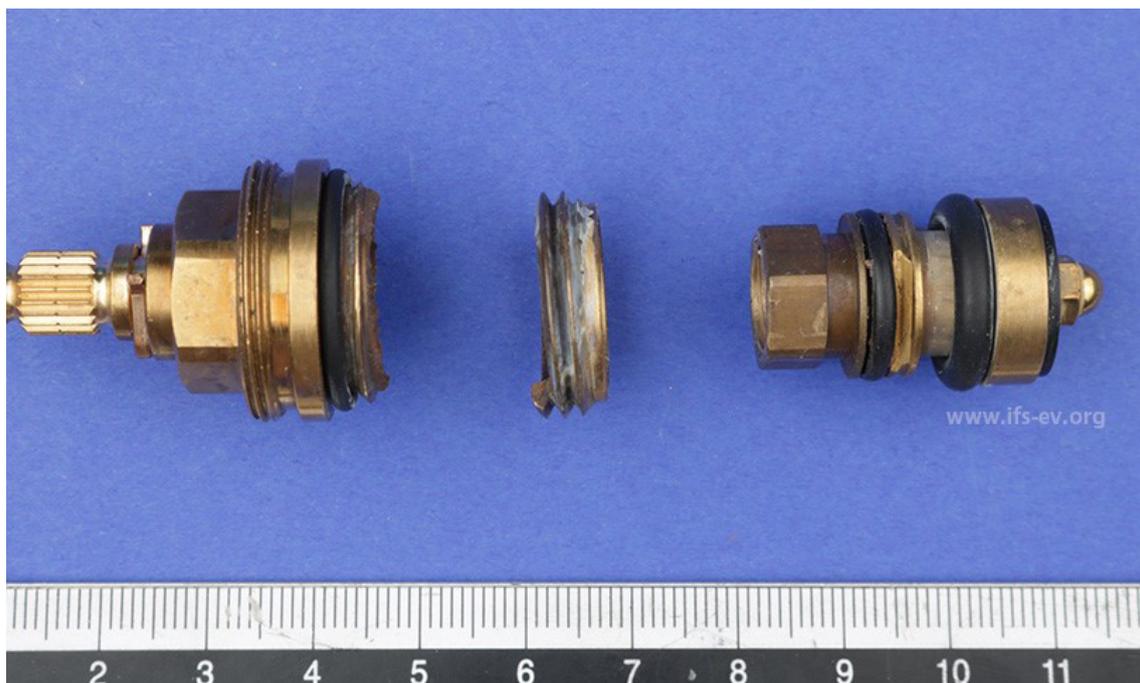
Nun galt es zu ermitteln, worauf die Spannungsrisskorrosion zurückzuführen war. Die Röntgenmikroanalyse zeigte, dass die chemische Elementzusammensetzung des Messingwerkstoffes in Ordnung war. Auch ein schadenursächlicher Montagefehler durch den Installateur konnte ausgeschlossen werden, da das Ventilkopfstück von diesem beim Einbau in der Regel nicht verändert wird und auch entsprechende Spuren nicht vorhanden waren.

Der Bruch erfolgte im Gewinde (Mitte) Foto: www.ifs-ev.org.

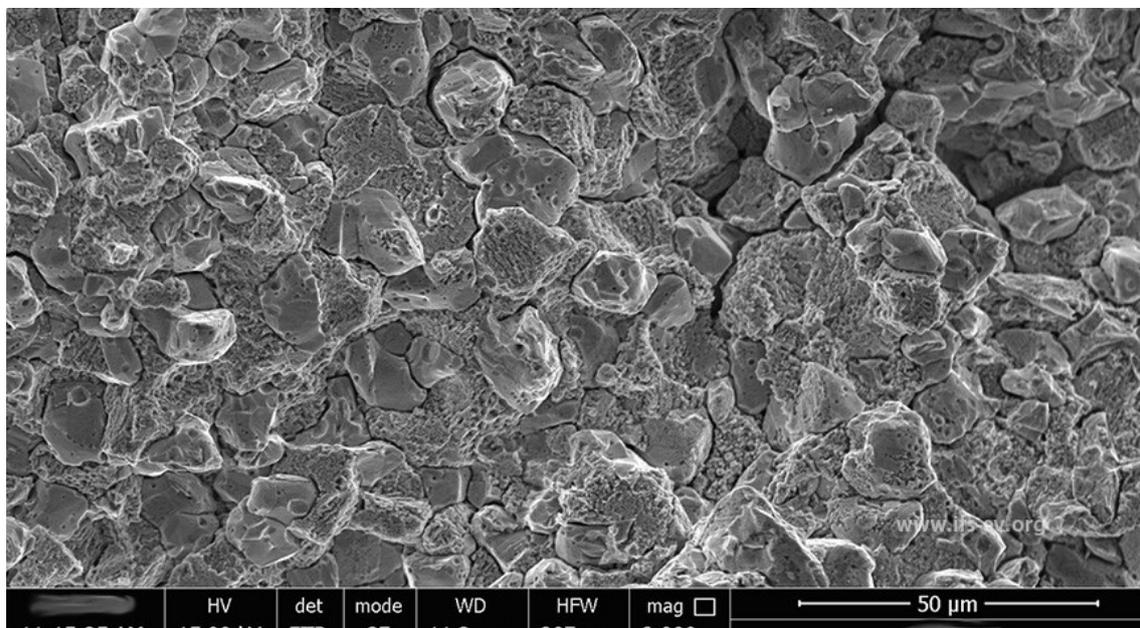
Blieb noch die letzte mögliche Ursache für die Spannungsrissskorrosion: die Werkstoffhärte. Bei der Herstellung von Messingbauteilen werden im Material Eigenspannungen erzeugt. Sollen die Bauteile später in Trinkwasserinstallationen eingesetzt werden, müssen sie nach der Bearbeitung einer Wärmebehandlung unterzogen werden, um diese Materialspannungen auf ein unkritisches Maß zu reduzieren. Ansonsten kommt es aufgrund des im Trinkwasser vorhandenen Sauerstoffes zu Spannungsrissskorrosion.

Unter dem Rasterelektronenmikroskop zeigt sich eine Bruchfläche mit interkristallinen Strukturen. Foto: www.ifs-ev.org.

Diese Behandlung war hier wohl nicht erfolgt, denn die Härteprüfung im Labor des IFS ergab einen Wert, der für den Verwendungszweck deutlich zu hoch war. Ursächlich für den Schaden war somit ein Produktmangel. Weil schon zwei gleichartige Schäden in dem Gebäude vorlagen, empfahl die Gutachterin, auch die übrigen Armaturen zu überprüfen. (Ma)
